Tilsynsrapport

Vurdering af bund ved prøvegravning

Tilsynsdato 13-06-2023

Svanelunden, 4681 Herfølge

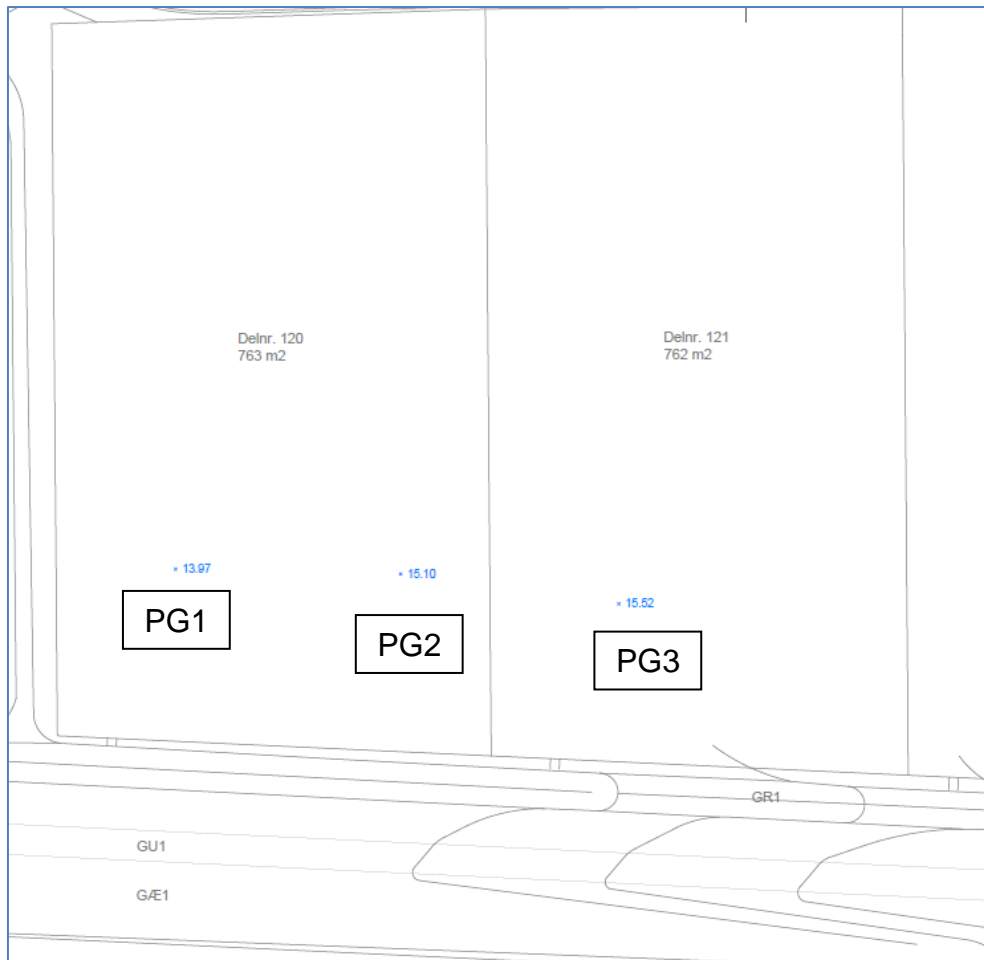
Illustration:

På understående skitse er supplerende feltobservationer noteret. Se bilagene 1 og 2.

Kote [m]		C _v -værdi [>kN/m ²]	Bemærkning	Dybde [m]		C _v -værdi [>kN/m ²]	Bemærkning
1	OK i kote +14,50	45 kPa / 38 grader	Truffet skiftende aflejringer: M.sand & M.ler, st. siltet	10			
2	OK i kote +15,40	85	Moræneler/Fl. Ler	11			
3	OK i kote +15,80	85	Moræneler/Fl. Ler	12			
4				13			
5				14			
6				15			
7				16			
8				17			
9				18

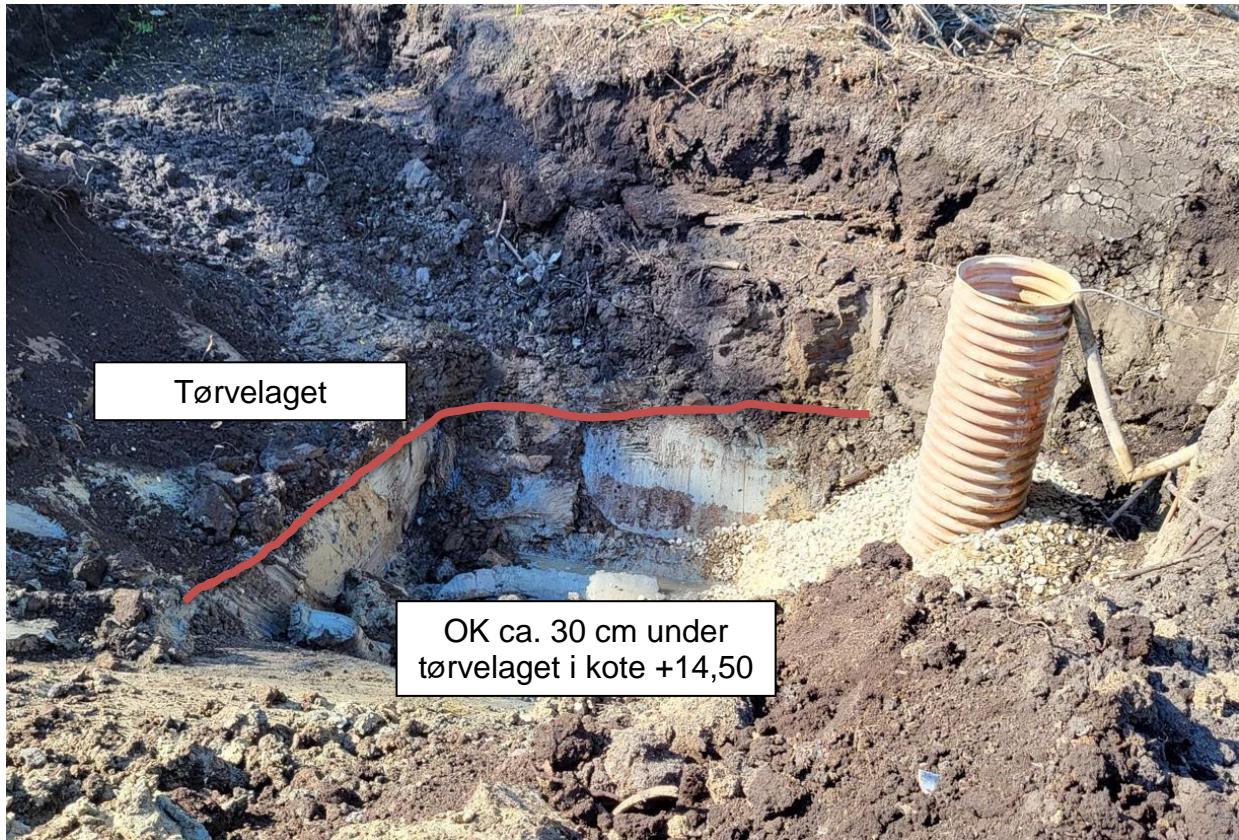
Illustration – PG1:

Der er konstateret vand i udgravningen PG1. Det anbefales, at der inden udlægning af sand, oprenses i bunden af udgravningen, således de evt. opblødte aflejringer og/eller nedskredet jord fjernes og intakte overflade blotlægges. Vandet skal desuden bortpumpes løbende indtil sandpudens færdiggørelse.
