Til
Køge Kommune - Ejendomscenteret

Dokumenttype
Rapport

Dato
Februar 2013

KØGE KOMMUNE TILSTANDSVURDERING AF IDRÆTSHALLER

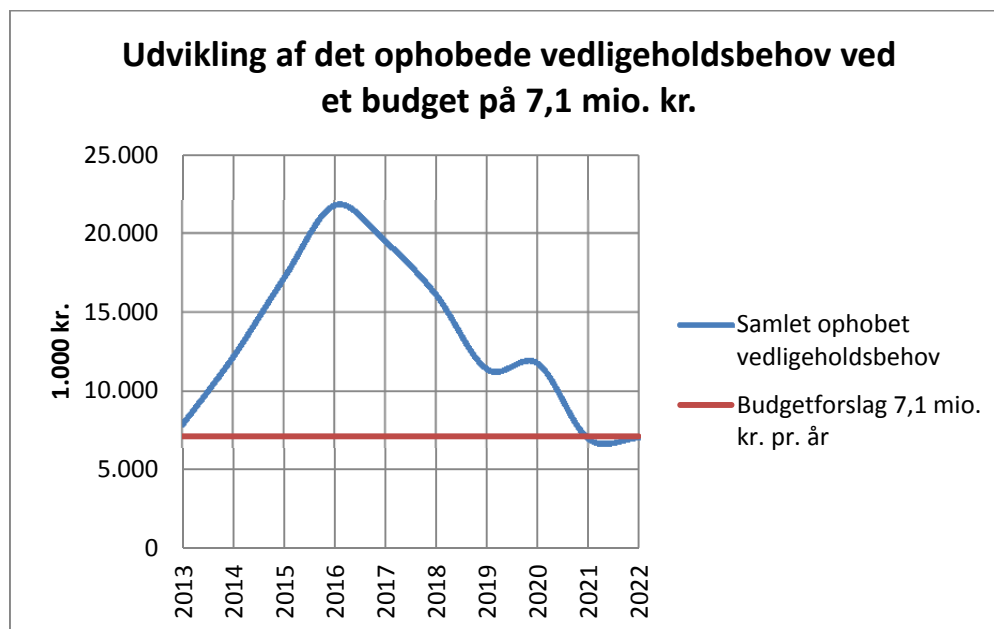
Såfremt der afsættes et vedligeholdsbudget på 7,1 mio. kr. pr. år, vil der ske en ophobning af vedligeholdsopgaver i starten af 10-års perioden. Der vil så ske en opbygning af et kontrolleret "efterslæb" jf. grafen herunder.

Ophobningen sker som et resultat af de registrerede vedligeholdsopgaver. Både i forhold til opgavernes estimerede pris og det tidspunkt hvor de anbefales udført.

Og da et årligt budget på 7,1 mio. kr. - i nogle budgetår - ikke er tilstrækkeligt til at gennemføre alle opgaver som er planlagt i et givent år, vil det være nødvendigt at udskyde nogle opgaver til efterfølgende budgetår.
