# Orienterende miljøundersøgelse Skandinavisk Transport Center, 4600 Køge

**Udarbejdet for:**  
Køge Kommune  
Plan-, Byg- og Miljøafdelingen  
Teknik- og Miljøforvaltningen  
Torvet 1, 4600 Køge  
Att: Johan Leo

**DJ Miljø & Geoteknik P/S**  
Projektleder: SKC  
Kvalitetssikring: AK  
Dato: 17.05.2023  
Sagsnr.: 231343

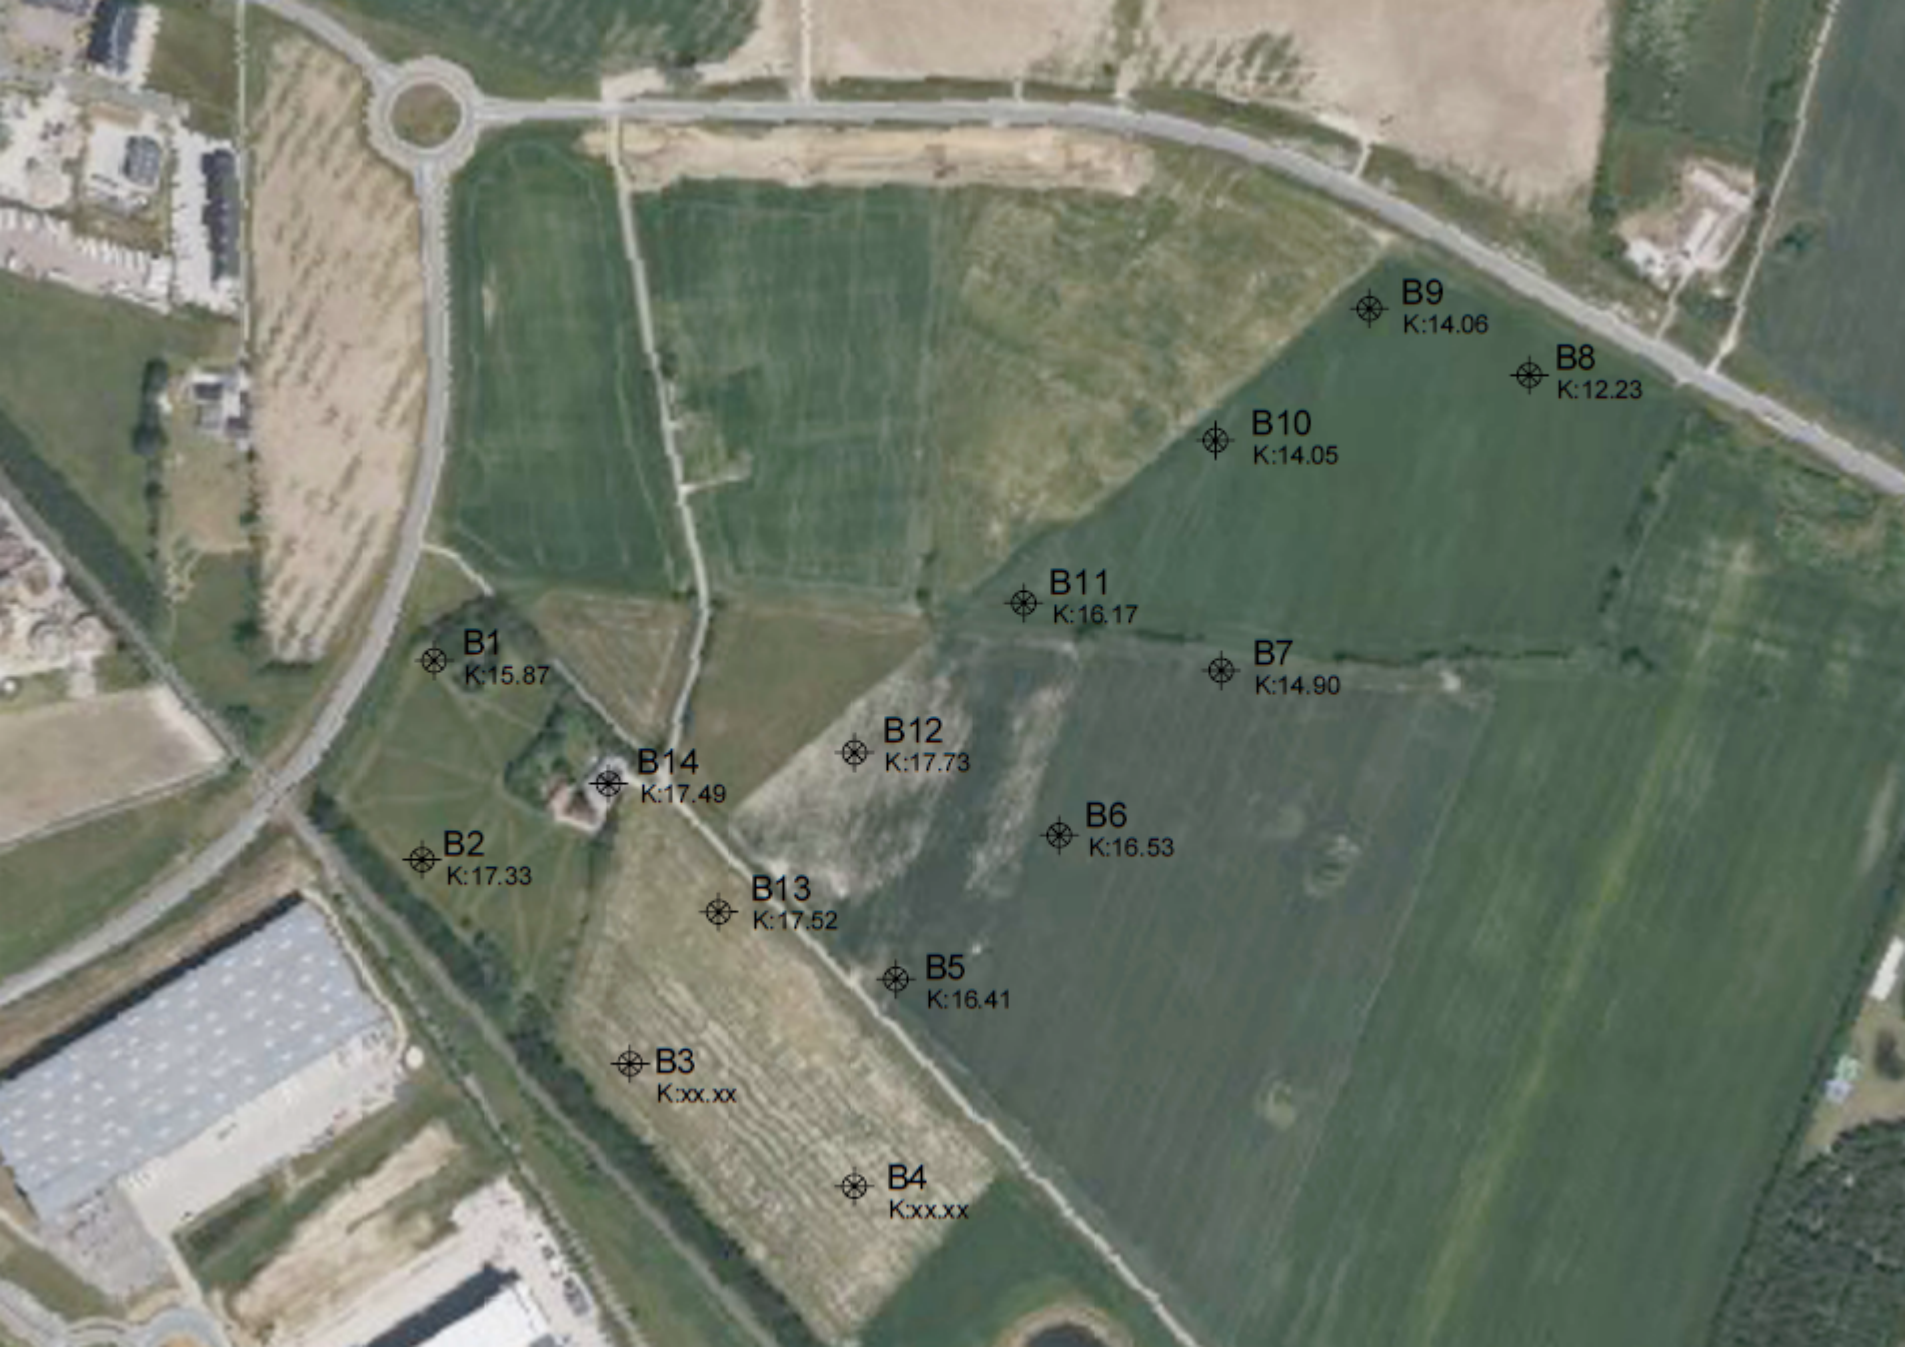
## Bilag 2

I forbindelse med undersøgelsen blev der i april 2023 udført 12 boringer BF1, B2 og B5-B14. Boringerne B3 og B4 er endnu ikke udført og afrapporteres på et senere tidspunkt. Der er nedsat pejlerør i alle boringer på nær B5 og B11.

Placeringen af boringerne fremgår af prøvetagningsplanen i bilag 2.
